전륜 자동변속기 트랜스퍼 기어 소음 저감에 관한 실험적 연구

An Experimental Study for Reduction of Transfer Gear Noise on the FF 8th Speed Automatic Transmission

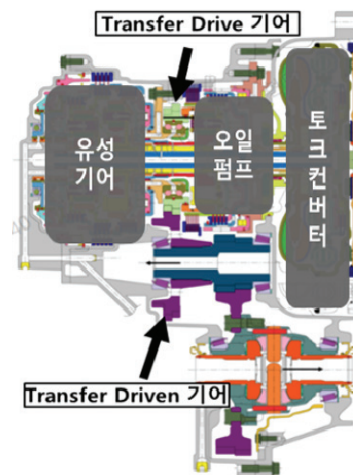
Fig. 1 FF type 8th Speed Transmission Cross-section View

본 논문에서 다룬 전륜 8속 변속기 구조는 아래와 같다.

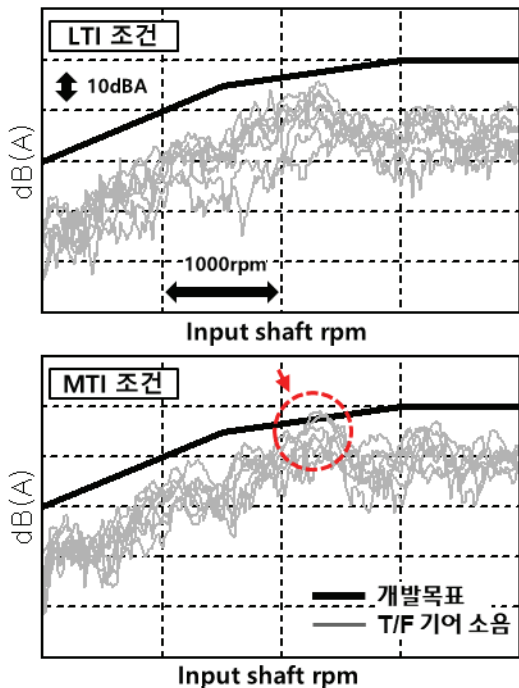
Fig. 3 Transfer Gear noise of Prototype transmission

아래 Fig.3은 초기 제작된 시제품의 Transfer(이하 T/F) 기어의 대상소음 평가 결과이다. 평가결과, T/F 기어 소음의 대상개발목표는 만족하나 Middle Tip In 조건의 T/F 기어 소음이 특정 영역에서 목표대비 상한 수준으로 나타났다.

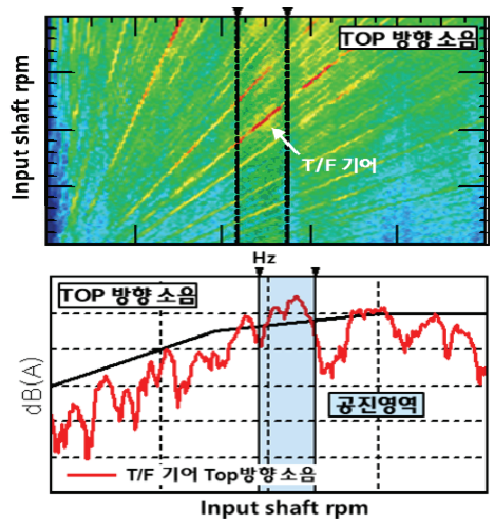
Fig. 4 Resonance noise of Top microphone

Fig 4와 같이 방향별 소음 분석결과, T/F 기어소음이 가장 높은 영역에서 변속기 Top방향 공진성분이 관측되었다.

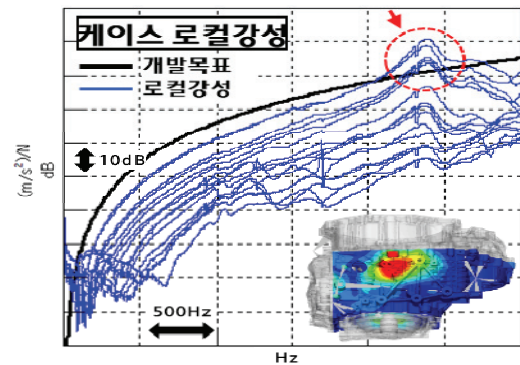
Fig. 5 Resonance noise of Top microphone

이를 이용하여 케이스 상부방향에서 발생한 공진성분을 파악하기 위해 아래 Fig.5와 같이 케이스 상부측 로컬 강성 평가를 진행하였고 그 결과, 케이스 상부측 소음에서 발생하

는 공진영역과 동일한 주파수 영역에서 강성이 취약한 부위를 발견하였다.

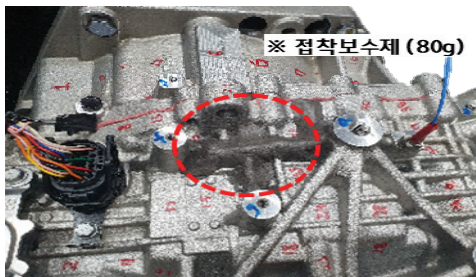
Fig. 6 Temporary Reinforcement of CASE

케이스 강성 취약으로 인한 구조기인 소음(Structure Born Noise) 영향성을 확인하기 위하여 아래 Fig. 6과 같이 접착보수제를 강성취약부에 임시 보강하였다. 곧바로 금형을 수정하는 것은 비용과 시간이 소요될 뿐만 아니라, 개선 효과가 확실하게 검증되지 않은 상태에서 금형 수정은 리스크를 동반하기 때문이다. 따라서 위와 같은 사유로 접착보수제를 이용하여 개선효과를 선검증하였다. 임시보강 후 소음 검증을 진행한 결과가 Fig. 7에 나타나 있다. 그래프에서 나타난 바와 같이 로컬 모드가 발생하는 영역에서 소음 개선효과를 확인할 수 있었다.

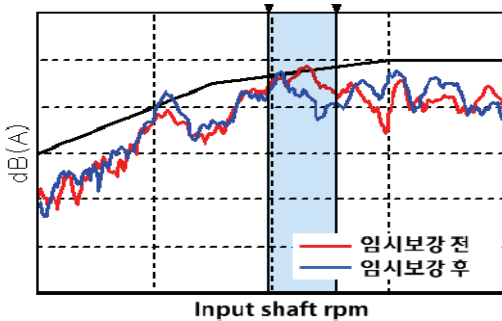
Fig. 7 T/F gear noise comparison results

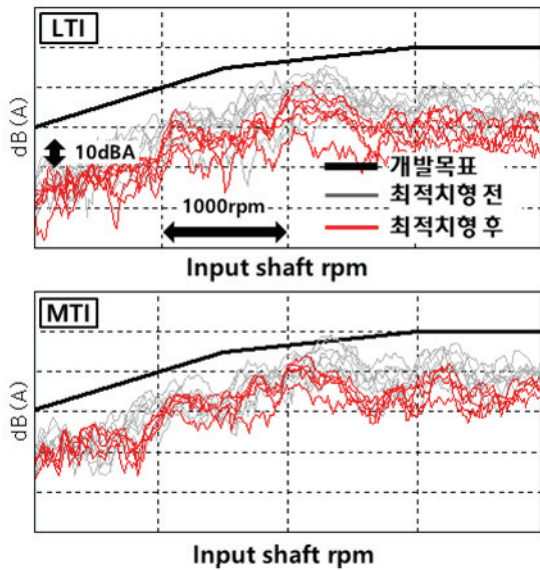
Fig. 10 Test results after gear micro geometry optimization

부하별로 차이가 있기 때문이다. 따라서 실제 차량의 주 운전 영역을 분석하여 그에 상응하는 대상 시험 조건에 대해 집중적으로 치형 최적화를 수행하였으며 그 결과, Fig. 10에 나타난 바와 같이 평균 5dBa 소음 수준을 개선하였다.

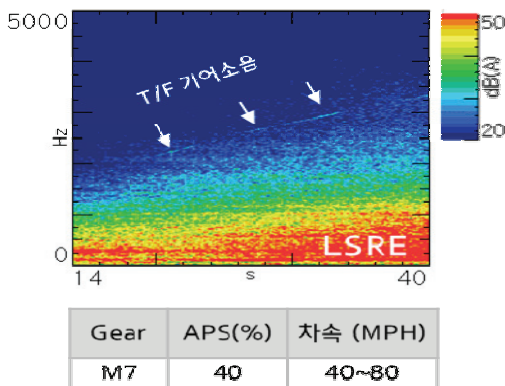
Fig. 12 T/F gear noise occur conditions

대상에서 개발한 변속기를 차량에 탑재하여 소음평가를 진행하였다. 실차 소음평가는 교통안전공단 산하 자동차안전연구원의 P.G(Proving Ground)에서 단독으로 진행하였으며, 풍절음에 의한 배경 소음 영향이 없도록 풍속 1.5m/s 미만의 통제된 상황에서 시행하였으며 운전석 소음을 계측하였다. 평가 결과, Fig. 12 실내소음 컬러맵과 같이 7단에서 청감상 불만족 수준의 T/F 기어 소음이 발생하였다.

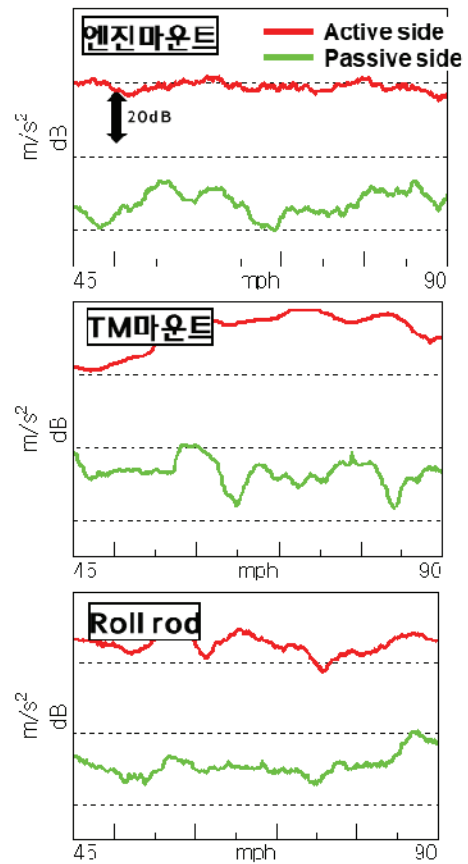
Fig. 13 Power Train mount isolation ratio

본 논문에서 다룬 차량의 파워트레인은 3점 마운트 구조로 엔진 마운트, 변속기 측 마운트, 롤 마운트에 대하여 T/F 기어 소음이 발생하는 운전조건에서 Active 측과 Passive 측

T/F 기어 진동 성분의 절연율을 확인하였다. 그 결과, 20dB 이상의 절연 성능이 확인되었으며, Passive 측 진동 경향과 T/F 기어 소음 발생 경향이 맞지 않는 점을 미루어보아 마운트 전달경로를 통한 T/F 기어 소음은 문제 없다고 판단하였다.

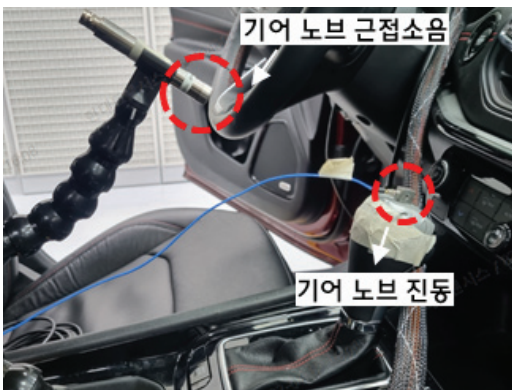
Fig. 15 Measurement Point of vibration and noise for shift knob

쉬프트 케이블을 통한 소음 전달경로 영향성 검증은 마운트 전달경로 점검과 달리 쉬프트 케이블 브라켓을 변속기 측으로부터 탈거하여 검증하는 것이 실험적으로 가장 효과적인 방법이다. 그러나 연구대상 차량의 엔진룸 구조 특성상 쉬프트 케이블 브라켓을 탈거 할 수 없었다. 이런 상황에서 쉬프트 케이블을 통한 소음 전달경로를 검증하기 위해서 아래 사진과 같이 기어 노브의 소음과 진동을 측정하였다.

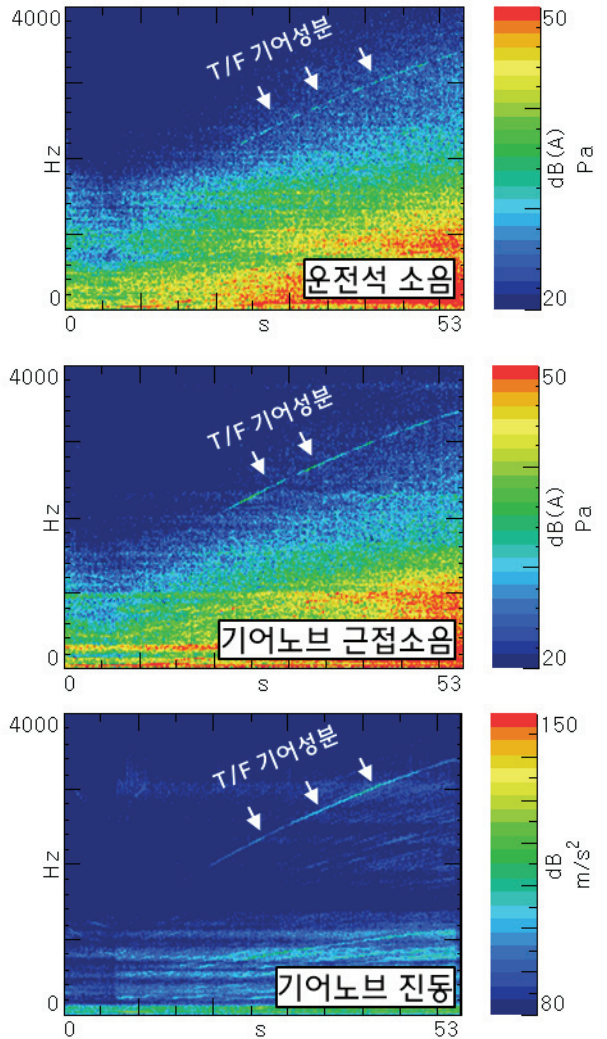
Fig. 16 Comparison of gear knob noise and vibration with Interior noise about T/F gear

아래 Fig. 15는 T/F 기어 소음이 발생하는 운전조건에서 기어 노브 근접소음 및 노브 진동 그리고 운전석 소음 측정 결과이다. 결과를 보면 운전석에서 발생하는 T/F 기어 소음이 노브 근접소음 및 진동 경향과 일치하는 것을 확인할 수 있었다. 이를 통해 T/F 기어 소음이 쉬프트 케이블 전달경로를 통해 실내로 유입되고 있음을 잠정적으로 확인이 가능하였다.

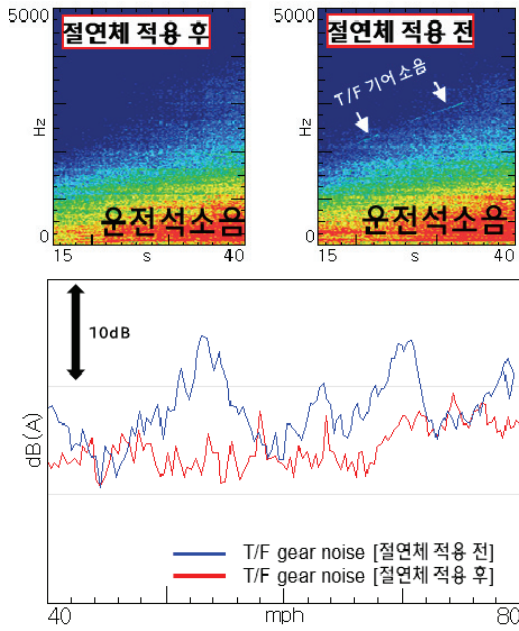
Fig. 18 T/F gear noise comparison of Baseline and Insulator condition

평가 결과, 절연체 장착시 운전석 기준 T/F 기어 소음이 최대 7 dBA 개선되었으며, Fig. 17 좌측 컬러맵에 나타난 바와 같이 청감상 양호하였다.
